Comune di Castione della Presolana

INTERVENTO DI SISTEMAZIONE DISSESTO IDROGEOLOGICO IN VIA PREDUSOLO

PROGETTO DEFINITIVO-ESECUTIVO

RELAZIONE GEOLOGICA

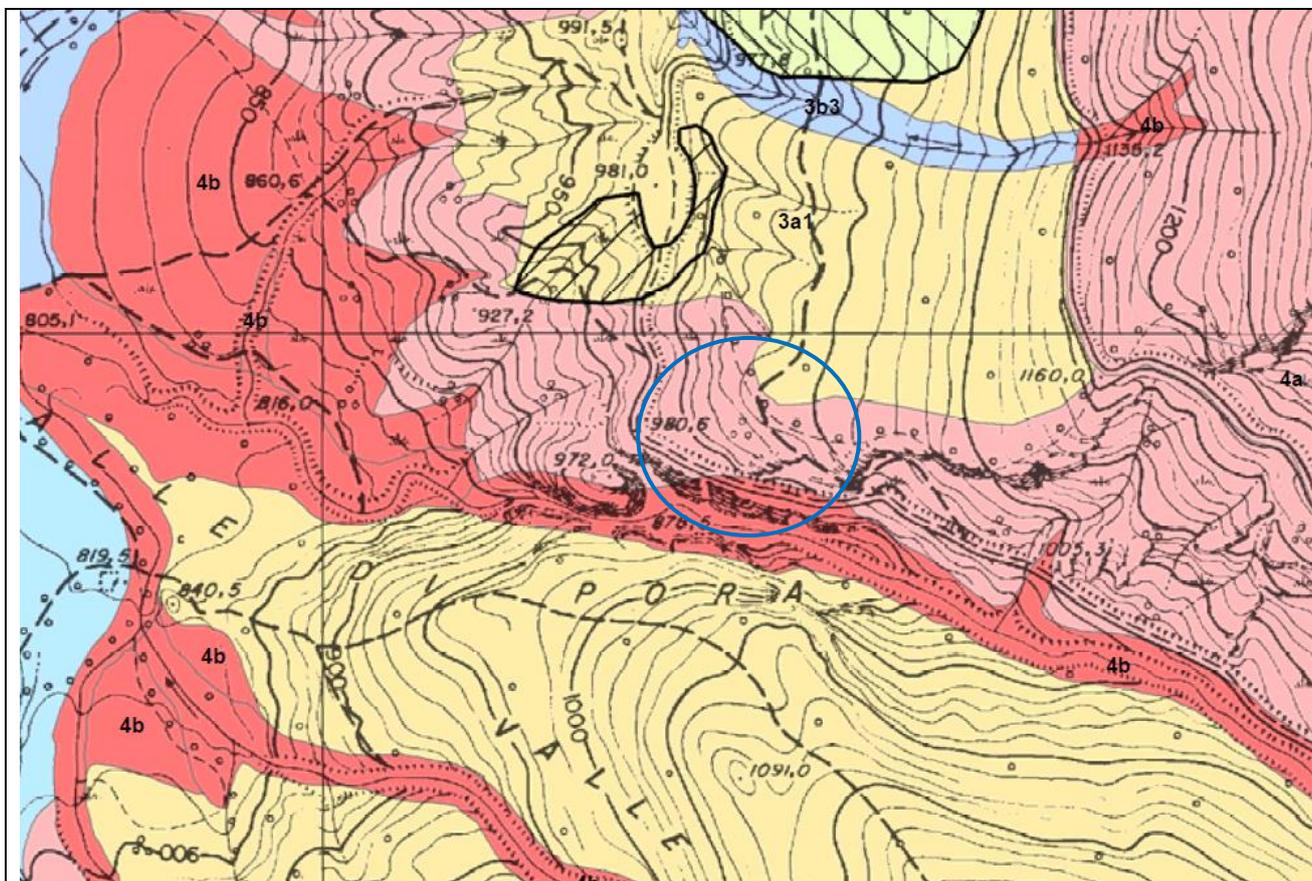
Figura 3 – Stralcio della Tavola 04 – Carta della fattibilità geologica

Classe 4: fattibilità con gravi limitazioni

- Sottoclasse 4a - Aree pericolose riguardo all'intabilità dei versanti
- Sottoclasse 4b - Aree pericolose dal punto di vista idrogeologico ed idraulico
- Sottoclasse 4c - Aree soggette a valanghe (Vm-Va)

L'area è classificata in classe 4a – *Aree pericolose riguardo all'instabilità dei versanti*¹:

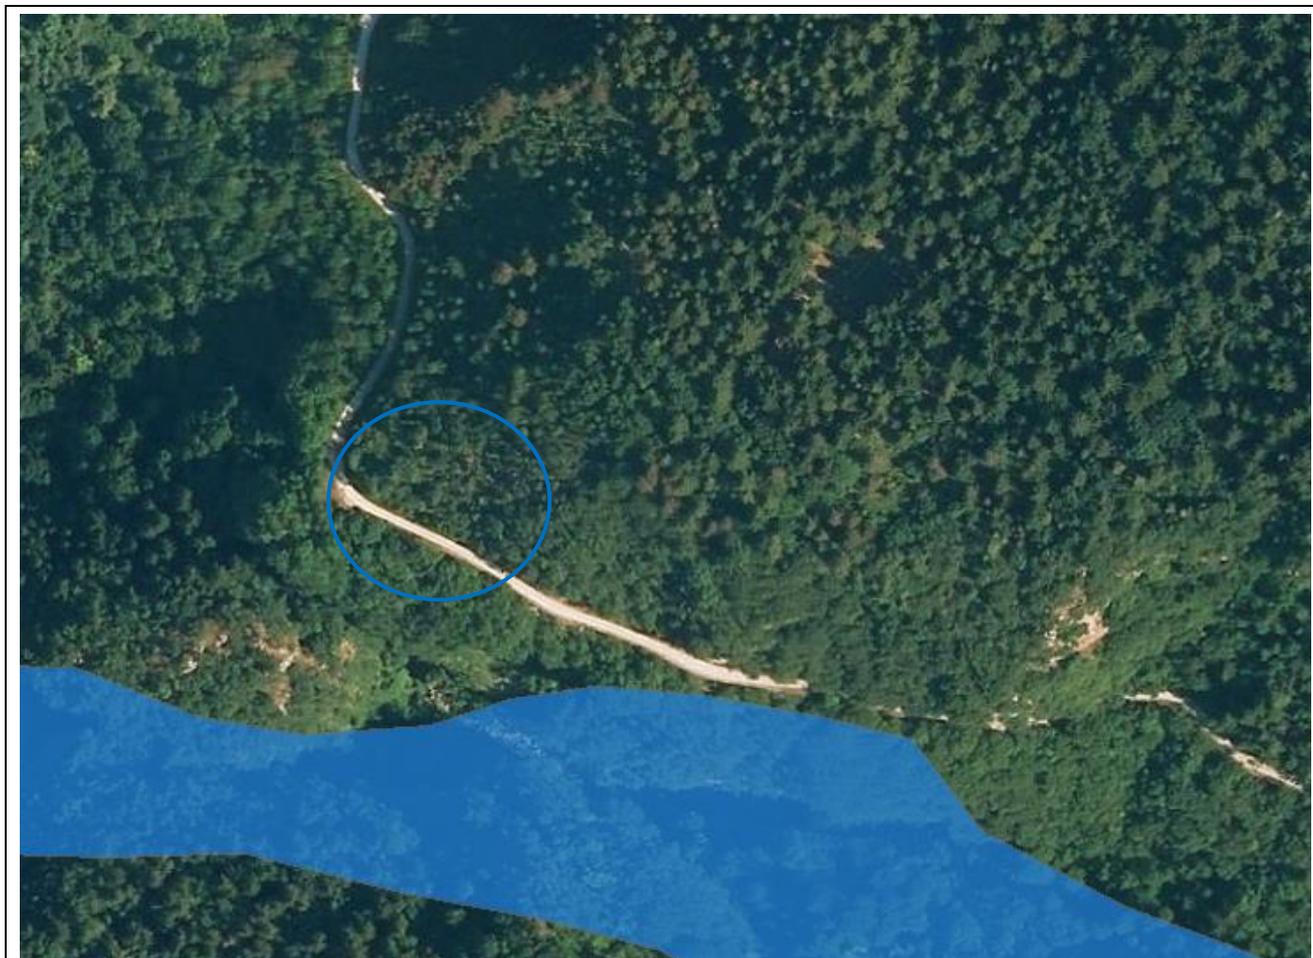
Figura 5 – Stralcio della cartografia del PGRA (Agg. 2019 – Geoportale della Regione Lombardia)

L'area di intervento è esterna ai perimetri delle mappe del PGRA (Piano di Gestione del Rischio di Alluvioni).

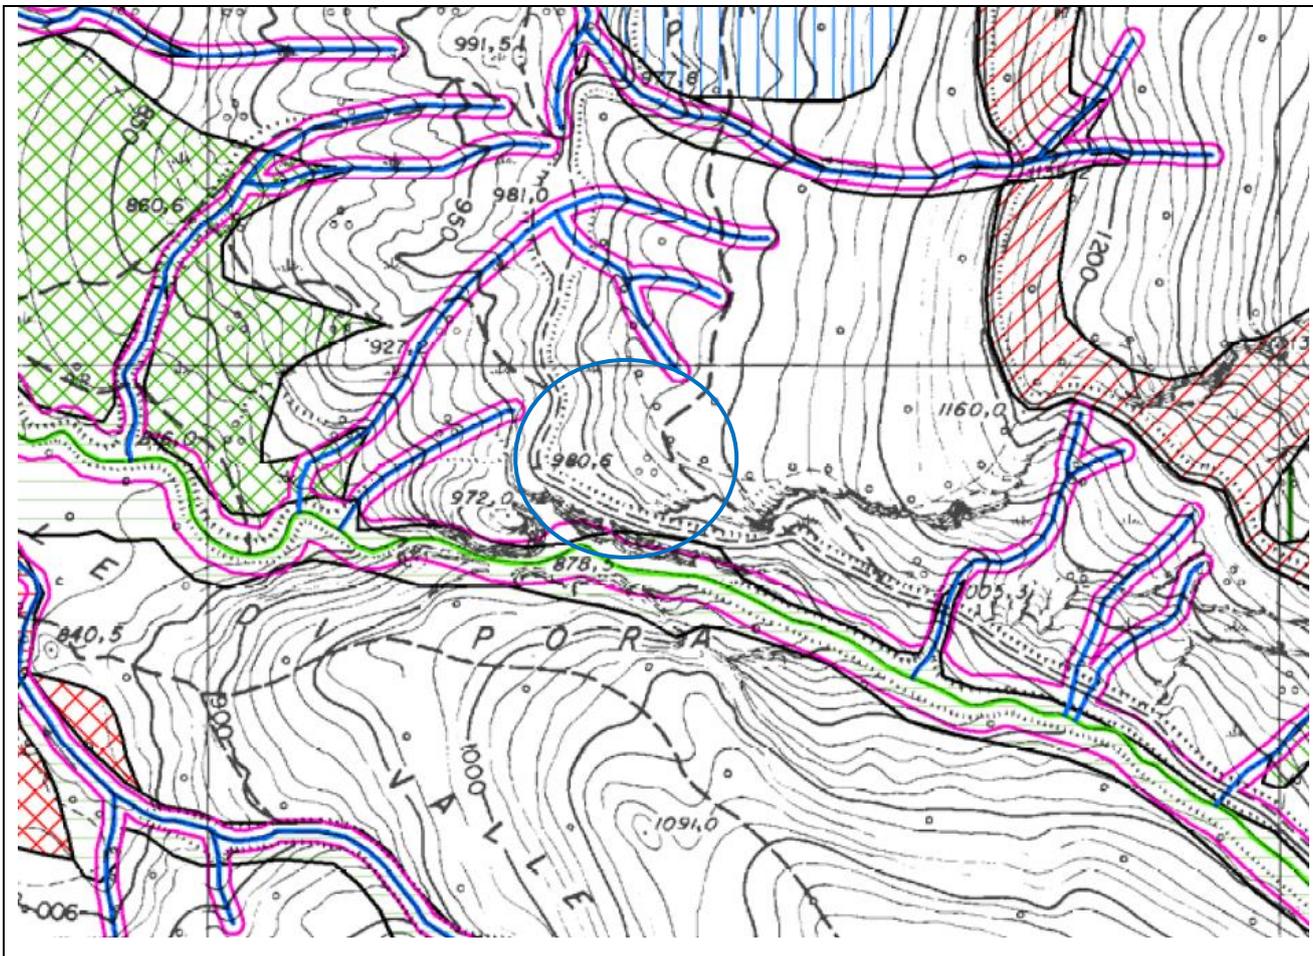
Figura 6 – Stralcio della Tavola 02 – Carta dei vincoli

Nell'area di intervento non sussistono vincoli di natura geologica.

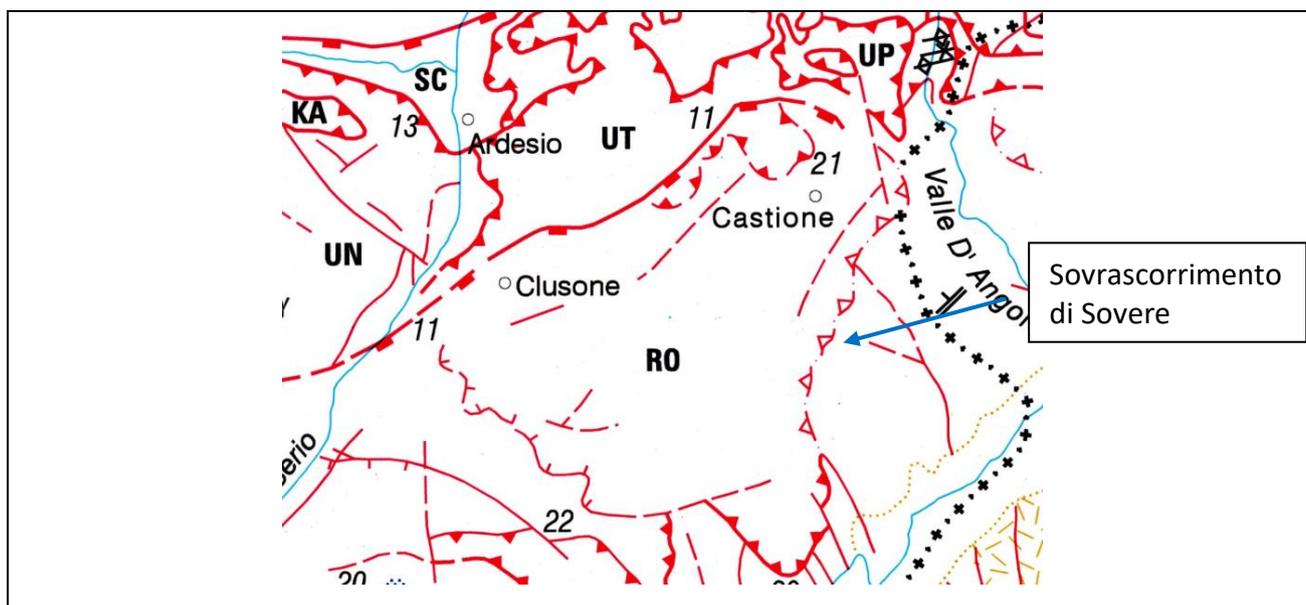
Figura 8 – Stralcio della carta strutturale della Provincia di Bergamo

Il territorio in esame è costituito da litologie prevalentemente calcaree e dolomitiche del *Sudalpino lombardo*. L'area ricade nell'Unità RO (*Unità Rovetta – Val Borlezza*) secondo la suddivisione adottata nello schema strutturale della carta geologica della Provincia di Bergamo (vedi **Figura 8**). Il settore si trova a sud della "Linea di Clusone" (indicata con il numero 11 nella Figura 8) e limitato a sud dalla Faglia della Val Piana-Gandino e a est dal suo prolungamento rappresentato dal sovrascorrimento di Sovere.

Il settore risulta costituito e caratterizzato dal comportamento rigido dei litotipi di composizione dolomitica (*Formazione di Castro-Sebino, Formazione della Dolomia Principale*) che sono blandamente ripiegati rispetto alle soprastanti successioni tardo-triassiche argilloso-carbonatiche molto ripiegate e localmente raddoppiate o scollate dal loro substrato. Le deformazioni sono costituite da elisioni tettoniche e scollamenti che hanno originato nella parte basale della *Dolomia* delle breccie intraformazionali massive o in grossi banchi che distinguono nettamente dal litotipo originario.

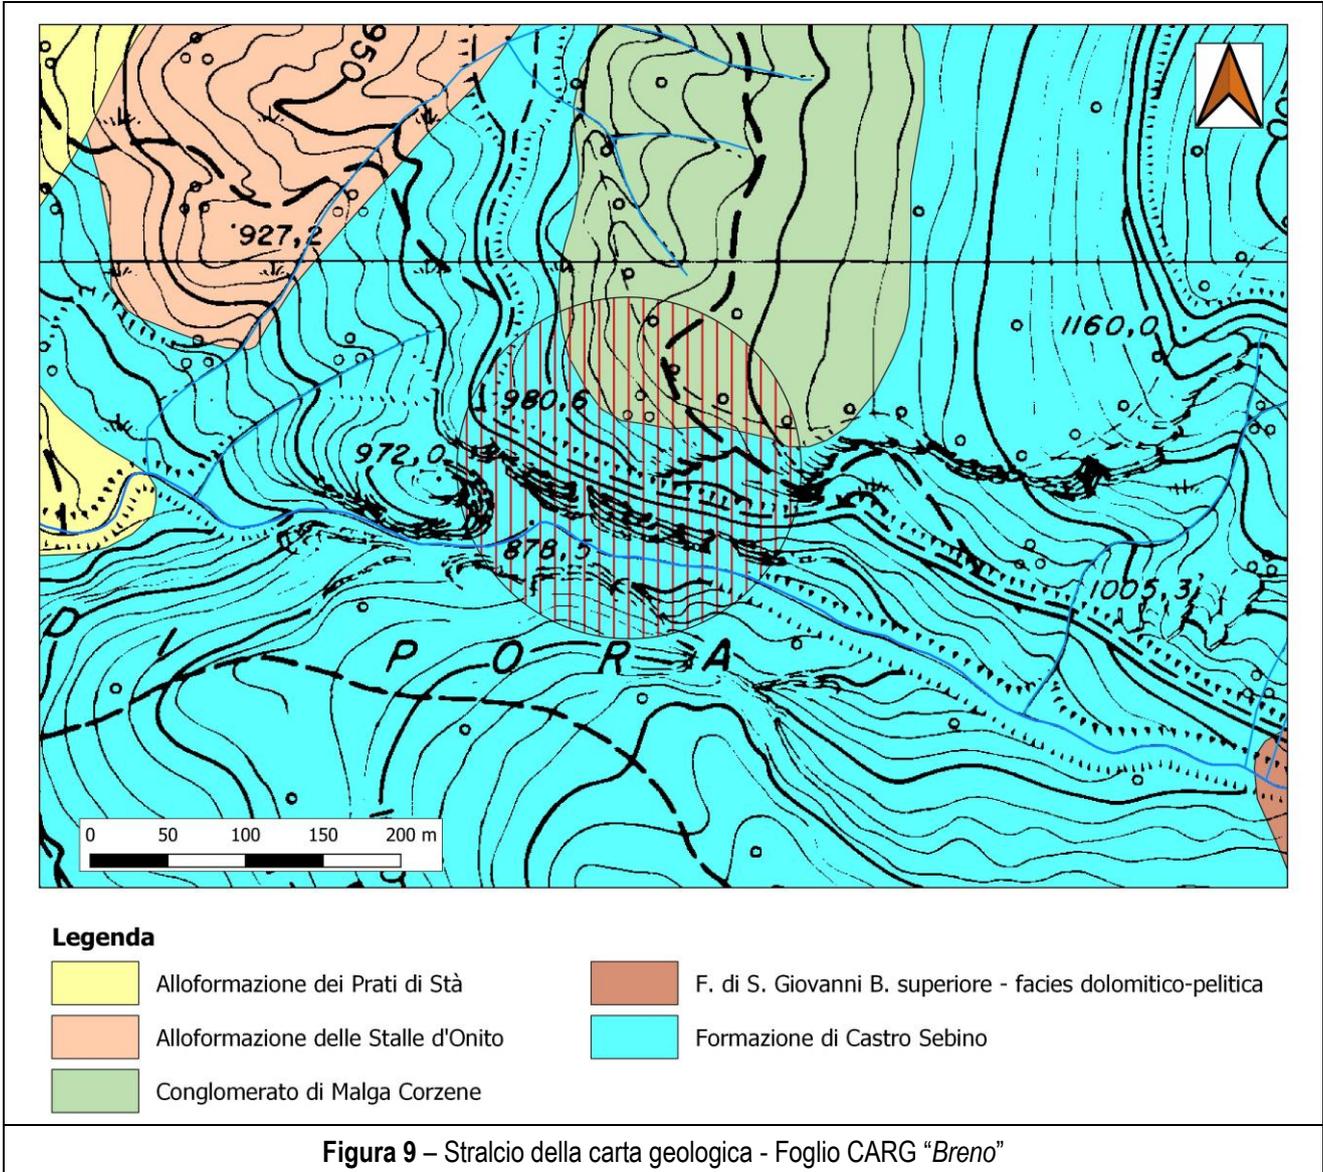
STRATIGRAFIA

Tutta l'area di intervento è caratterizzata dalla *Formazione di Castro-Sebino*. Nel passato questa formazione è stata considerata parte integrante della *Dolomia Principale* e denominata da alcuni autori come "*Brecce basali della Dolomia Principale*". L'unità poggia sulla *Formazione di San Giovanni Bianco*, ma la transizione non è netta: sul terreno si osserva un graduale passaggio dalle litofacies varie della F. di San Giovanni Bianco (Calcari grigi, dolomie farinose e/o carniolate) a brecce calcareo-dolomitiche intraformazionali massive o in grossi banchi. Il limite superiore è generalmente transizionale con un progressivo incremento di dolomie grigio scure ben stratificate che rappresentano la parte basale della *Dolomia Principale*.

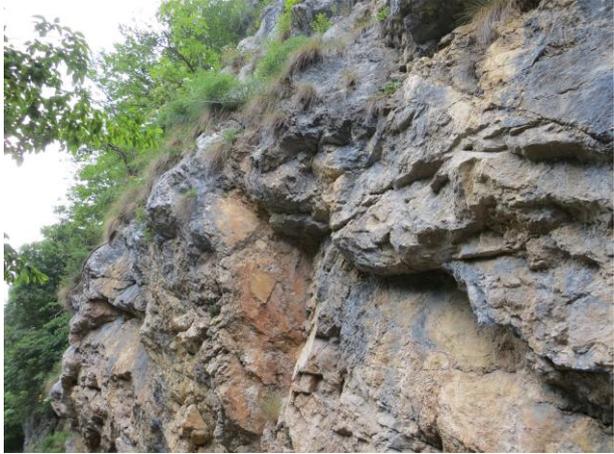
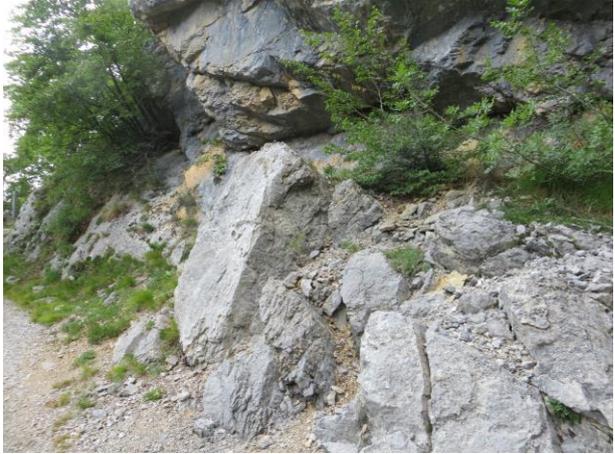
<p>Foto 1 – Aspetto tipico della formazione di Castro Sebino in cui è riconoscibile la breccia originaria</p>	<p>Foto 2 – Blocchi distaccati dal substrato roccioso con fratture riempite di detrito</p>

Localmente il litotipo è costituito da brecce calcaree massicce intraformazionali²: brecce carbonatiche sinsedimentarie, eterometriche e caotiche, ricristallizzate, di colore da grigio a nocciola con caratteristiche screziature marroncine quelle calcaree e grigio-scuro quelle dolomitiche. Non è presente alcuna stratificazione anche se il controllo morfologico esercitato sui versanti del M. Altissimo lascia intuire la generale immersione verso NE, concorde dunque con le formazioni sottostanti. Anche al M. Cornetto il Castro Sebino ha una generale immersione verso S, concorde con quella della Dolomia Principale ad esso soprastante in località Rusio. Tale litofacies è prevalente nell'area e costituisce la maggior parte dei rilievi sopra menzionati.

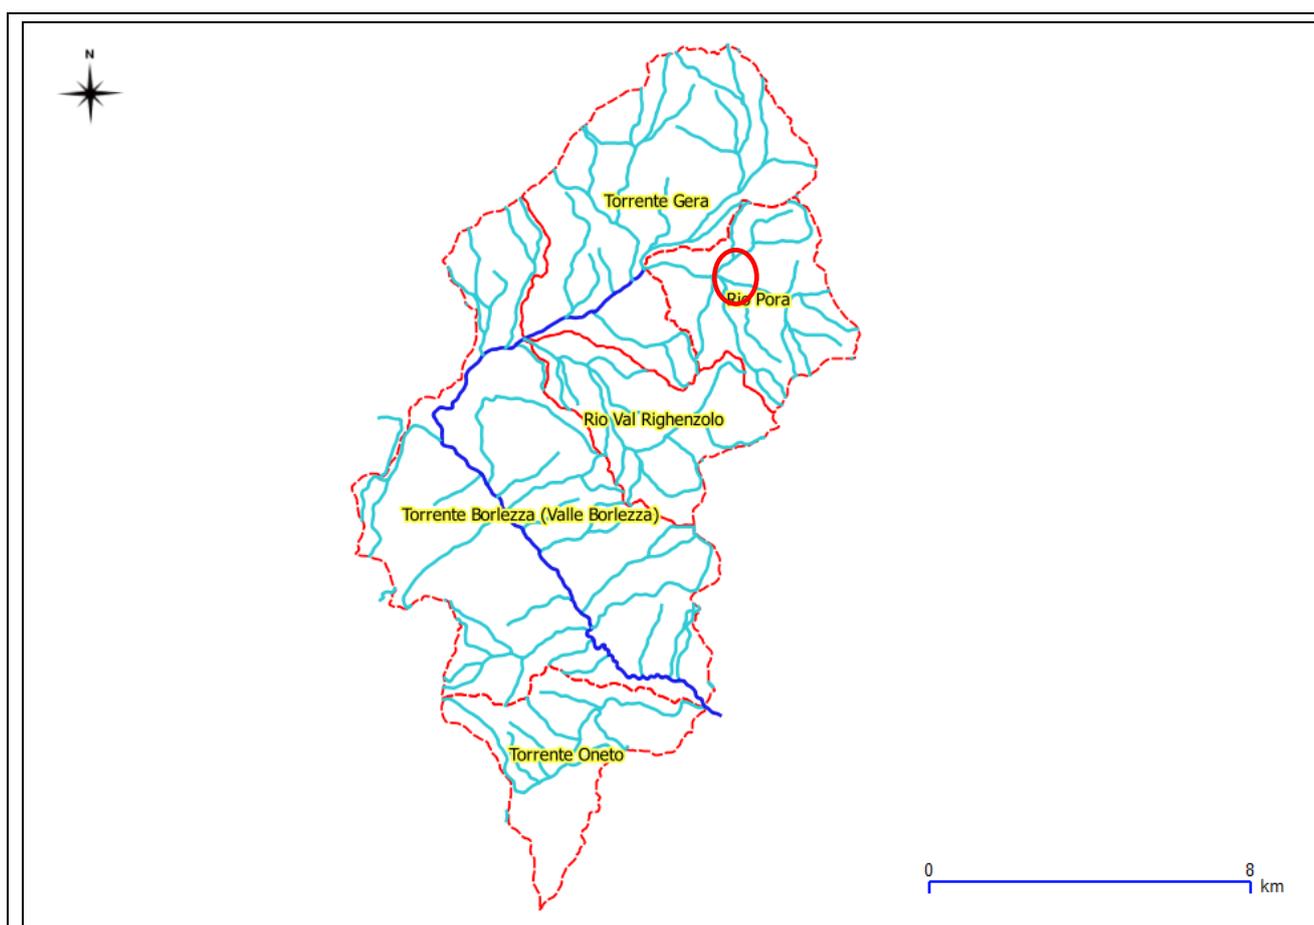
Figura 10 – Suddivisione sintetica del bacino del Torrente Borlezza

L'area di intervento si trova sulle pendici orientali del Monte Lantana (m 1.615.60 s.l.m.) all'interno del bacino idrografico della valle del Rio Pora che costituisce un sottobacino del Torrente Borlezza. Il Torrente Borlezza nasce dalle pendici settentrionali del Monte Pora e sfocia, dopo circa 20 km, nel Lago d'Iseo (vedi **Figura 10**).

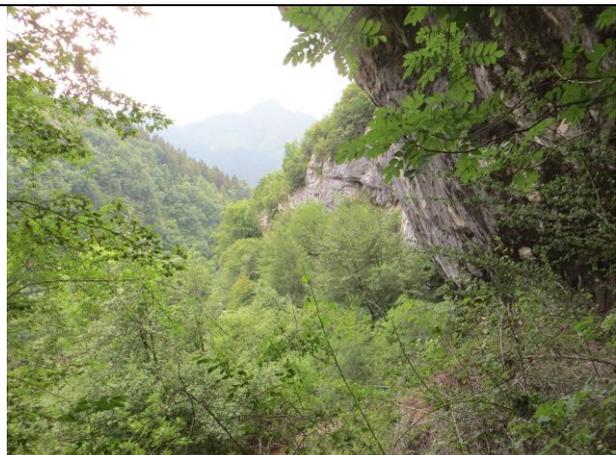
Foto 3 – Costoni rocciosi della formazione di Castro Sebino affioranti in mezzo alle aree boscate

L'area di intervento è ubicata all'imbocco della valle di Pora, a quota m 982 s.l.m., lungo il versante settentrionale del Monte Lantana. Si tratta di un'area caratterizzata morfologicamente dall'affioramento dei costoni rocciosi di natura calcareo-dolomitica che caratterizzano questa parte della valle e sono nettamente contrapposti alle forme dolci della vetta del Monte Lantana, del Colle Vareno e del Pian del Termen (vedi **Foto 3 e Foto 4**).

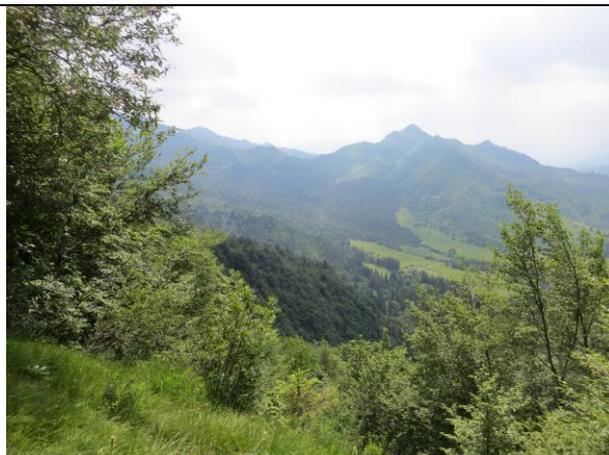
Foto 4 – Vista panoramica della Valle di Pora

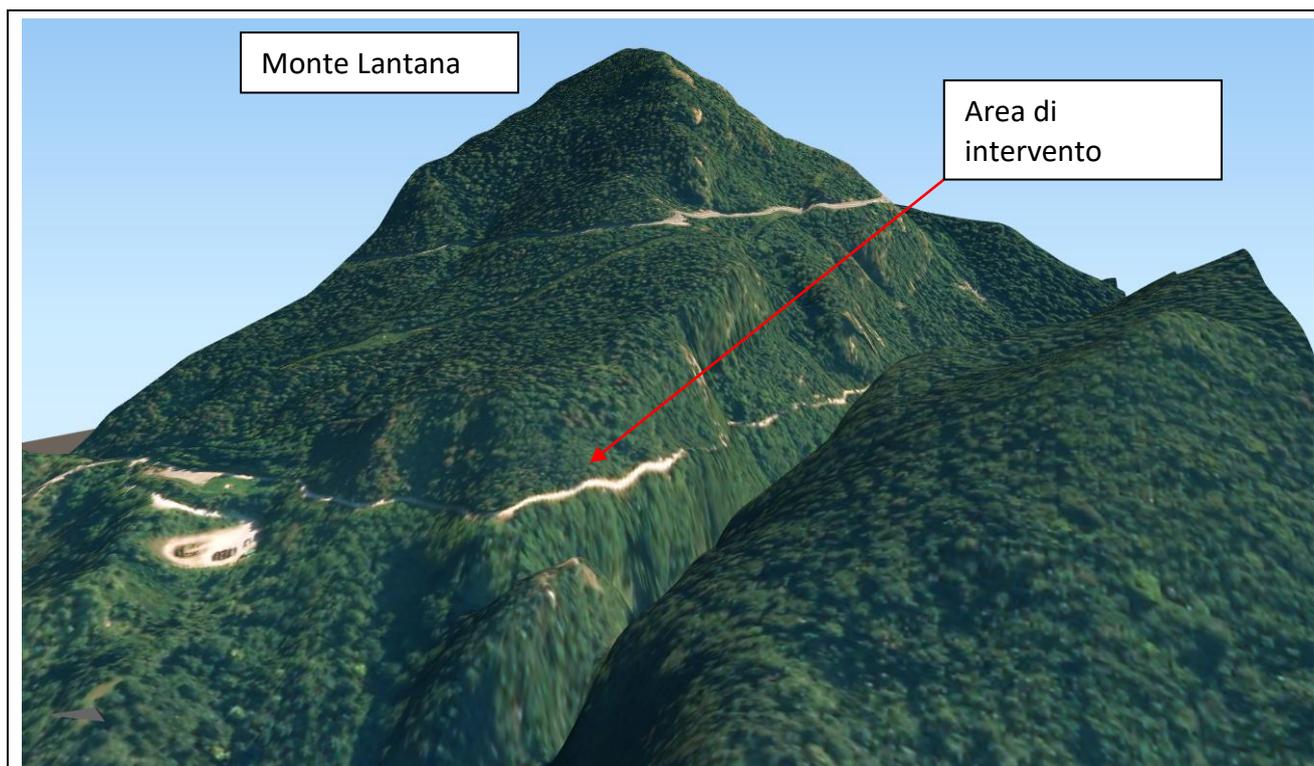
Figura 11 – Vista tridimensionale della valle di Pora e ubicazione dell'area di intervento

Il versante è risulta completamente boscato, con alternanza di bosco cedue e radure con vegetazione arbustiva e/o di basso fusto.

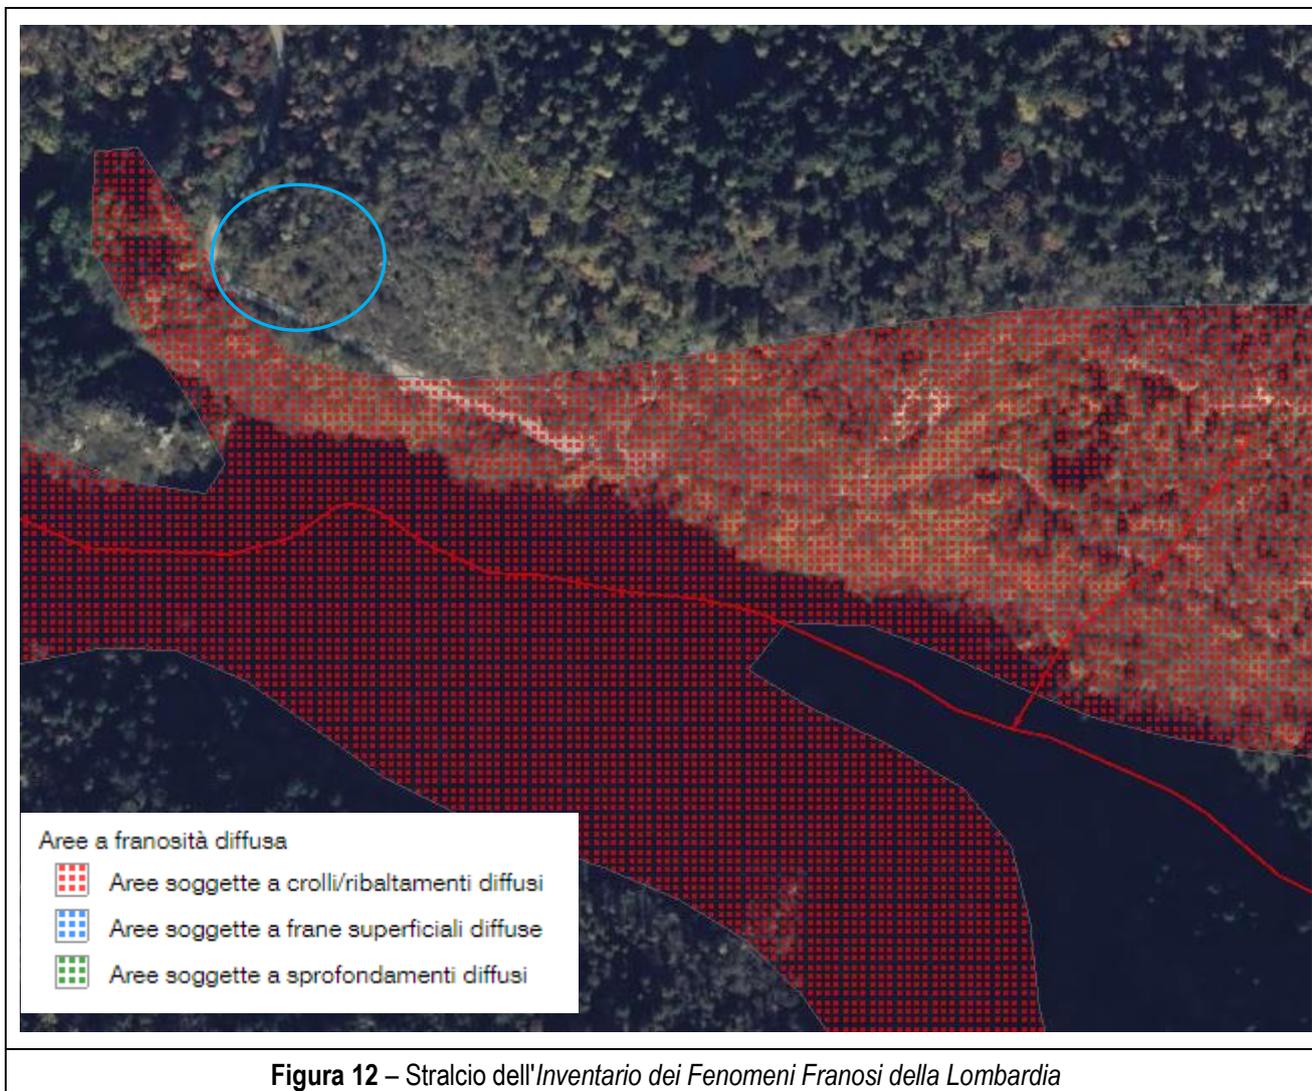
Inventario fenomeni franosi della Lombardia (IFFI)

L'area di intervento ricade in un ambito identificato nell'Inventario dei fenomeni franosi della Lombardia (IFFI), come area soggetta a crolli e ribaltamenti. Si tratta di fenomeni franosi che comportano il distacco di blocchi e/o frammenti rocciosi di dimensioni eterometriche ed il loro successivo movimento lungo il versante fino all'arresto.

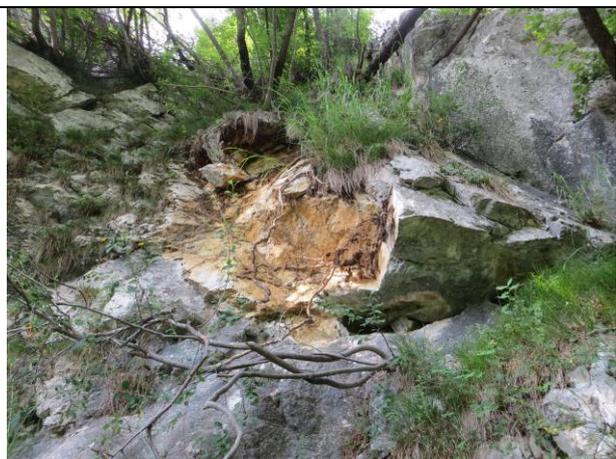
Intervento A: Ubicato all'interno della zona boscata a quota m 1.012 s.l.m corrisponde alla zona del distacco del blocco roccioso per un fronte di circa 13 m

Foto 5 – Dettaglio della zona di distacco

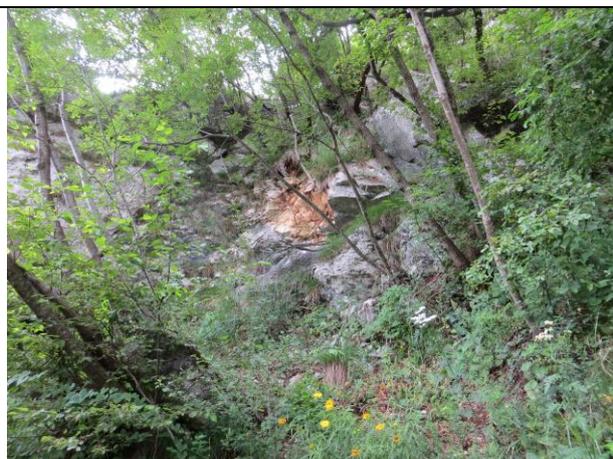
Foto 6 – Particolare dell'affioramento

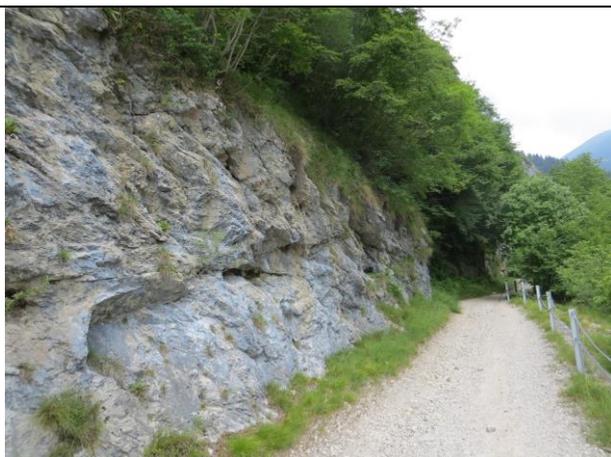
Intervento B: Ubicato lungo la parete rocciosa adiacente la via Predusolo per circa 75 m.

Foto 7 – Vista dell'area di intervento adiacente la strada sterrata proveniente da Via Predusolo

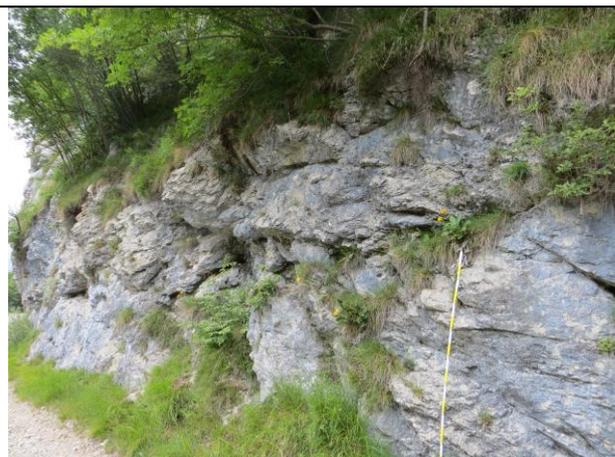
Foto 8 – Vista di dettaglio dell'ammasso roccioso

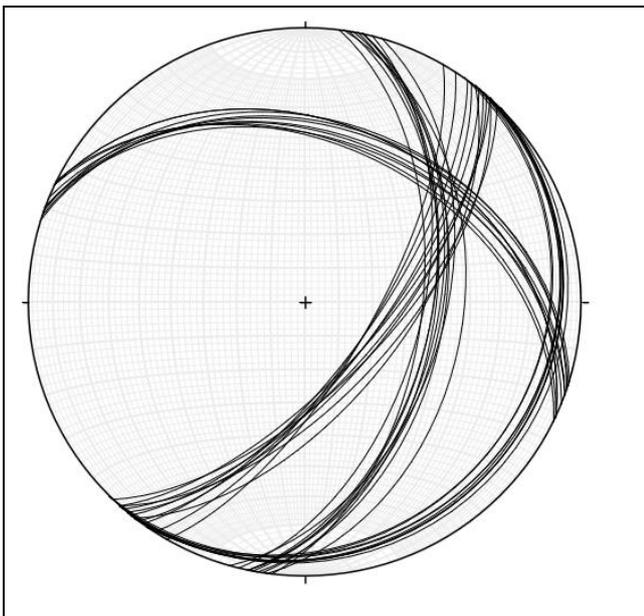
K1 = 290/38
K2 = 40/65
K3 = 48/10
K4 = 70/30
Tabella 1 – Principali famiglie di discontinuità individuate

Figura 13 – Rappresentazione dei principali piani di frattura

Le principali famiglie individuate sono riportate in **Tabella 1** e illustrate nella **Figura 13** e nella **Figura 14**.

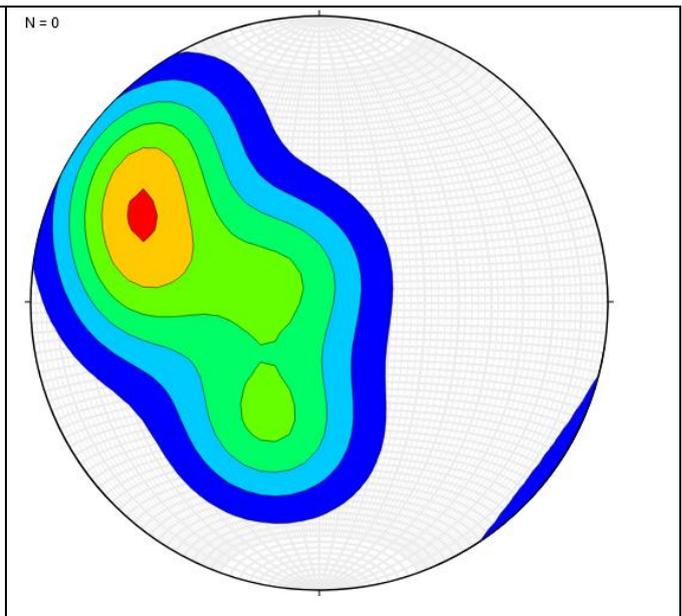
Figura 14 – Rappresentazione delle isofrequenze dei piani di rottura

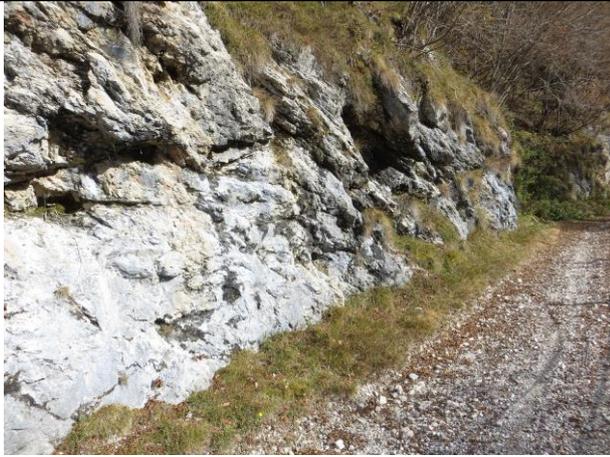
L'ammasso roccioso presenta delle peculiarità connesse alle caratteristiche della *Formazione di Castro Sebino*. Lungo la porzione di versante analizzato si individuano porzioni con diverso grado di fratturazione

Foto 9 – Porzione di affioramento compatto

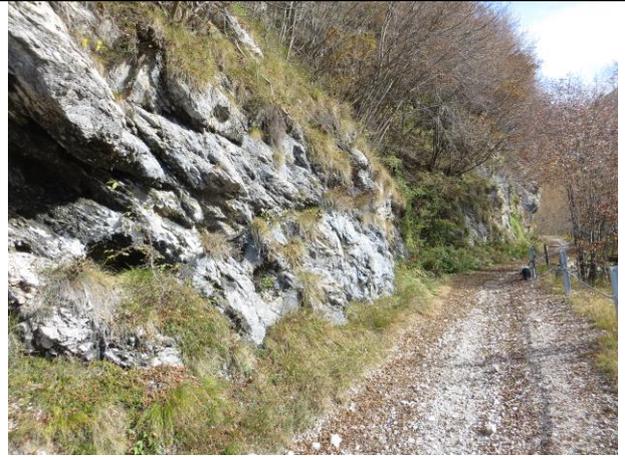
Foto 10 – Porzione di affioramento con frequenti fratture

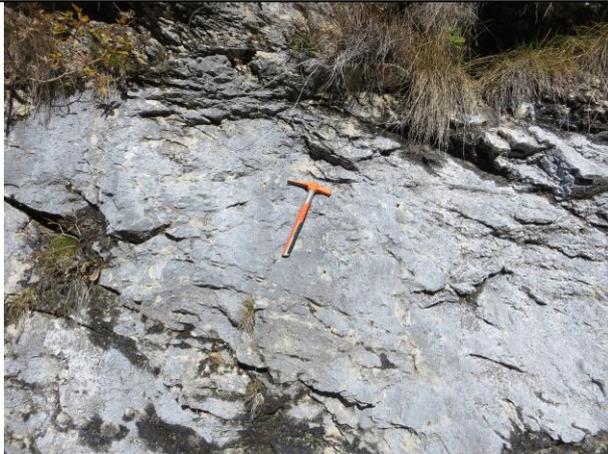
Foto 11 – Porzione di ammasso roccioso più resistente alla rottura con il martello (numerosi colpi)

La variabilità della qualità dell'ammasso roccioso è evidenziata anche dal numero di colpi di martello necessari a rompere la roccia. La porzione rappresentata nella Foto 11 risulta più resistente di quella rappresentata in Foto 12.

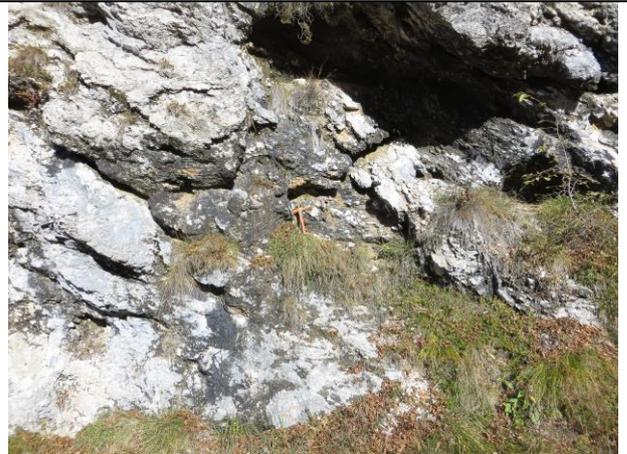
Foto 12 – Porzione più ammalorata (pochi colpi)

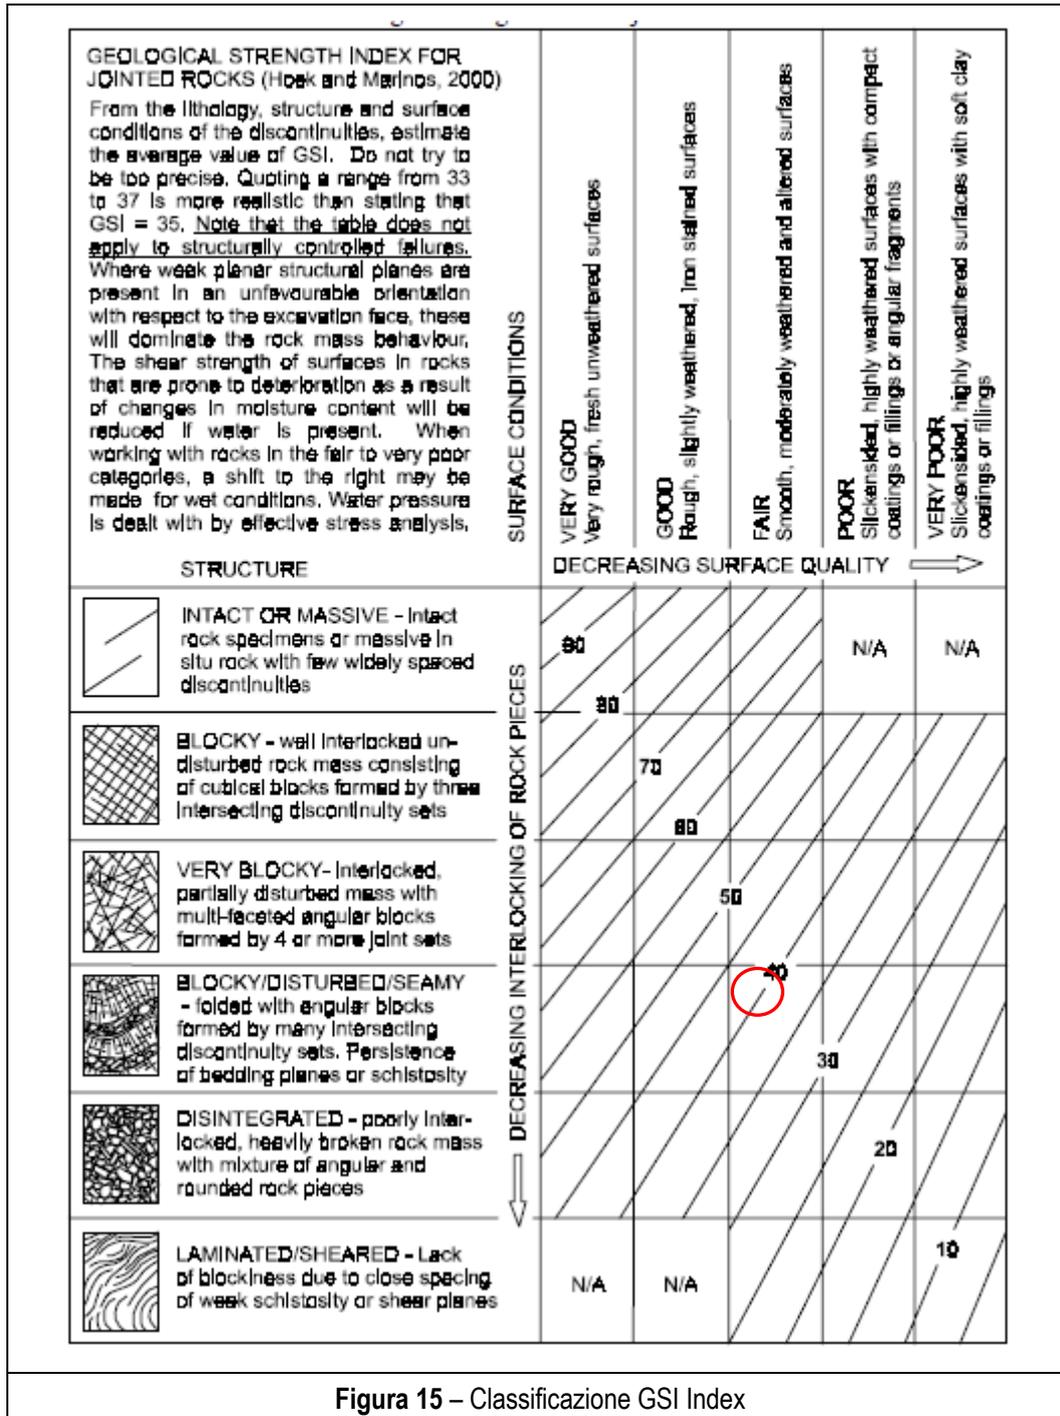
Il rilievo ha consentito di identificare le principali famiglie di discontinuità presenti anche se interrotte da porzioni più fratturate. Per la classificazione dell'ammasso roccioso è stata applicato la Classificazione GSI (Hoek e Brown, 1997).

Figura 15 – Classificazione GSI Index

Valore di GSI = 40

RMR = GSI + 5 (condizione valida se RMR ≥ 23)

RMR = 45

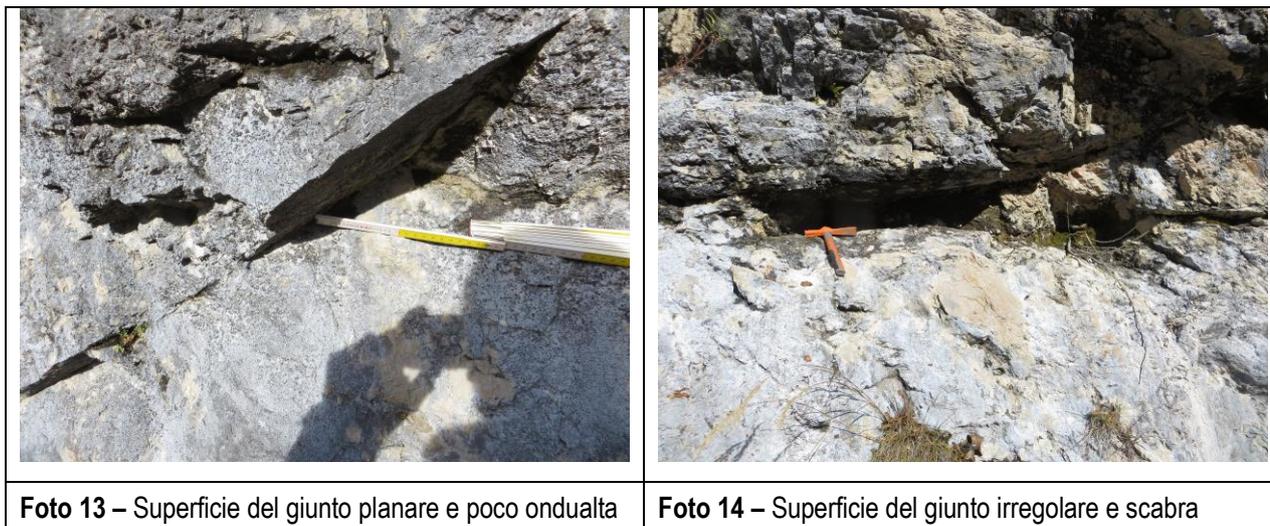
Figura 16 – Effetto scala sui valori JRC (da Barton, 1987)³

J_r	JRC (200 mm)	JRC (1 m)	PROFILO
4	20	11	Scabro
			Levigato
			Striato
			Seghettato
3	14	9	Scabro
			Levigato
			Striato
			Ondulato
2	11	8	Scabro
			Levigato
			Striato
			Ondulato
1.5	7	6	Scabro
			Levigato
			Striato
			Ondulato
1.5	2.5	2.3	Scabro
			Levigato
			Striato
			Planare
1.0	1.5	0.9	Scabro
			Levigato
0.5	0.5	0.4	Scabro
			Levigato

Il valore di JRC adottato ai fini della progettazione delle opere difesa è compreso nell'intervallo tra 1 e 3 (vedi **Figura 16**).
