PARCHEGGIO P5

PLANIMETRIA - STATO DI FATTO (1:200)

ALLEGATO 2

Provincia di Bergamo	data 08-08-2022
Comune di CASTIONE DELLA PRESOLANA	appartamenti
MESSA IN SICUREZZA AREE DI SOSTA E STRADE IN LOC. PORA - CUP C59J20000500002 - Cig assegnato all'affido: 8789487221	edifici n. 1376A/22
PROGETTO ESECUTIVO	scale 1:5.000 1:200
STATO DI FATTO: POSIZIONE A di rilievo e video ispezione AREA 4 - PLANIMETRIA Parcheggio P5 su Via Valzelli	num. progetto PE06.3
<p>Studio Tecnico Dr. Ingg. Gherardo, Umberto e Antonio NORIS Via Damiano Chiesa, 20 - 24128 Bergamo - Tel. e fax: 035.25.70.58 - E-mail: studionoris@libero.it</p>

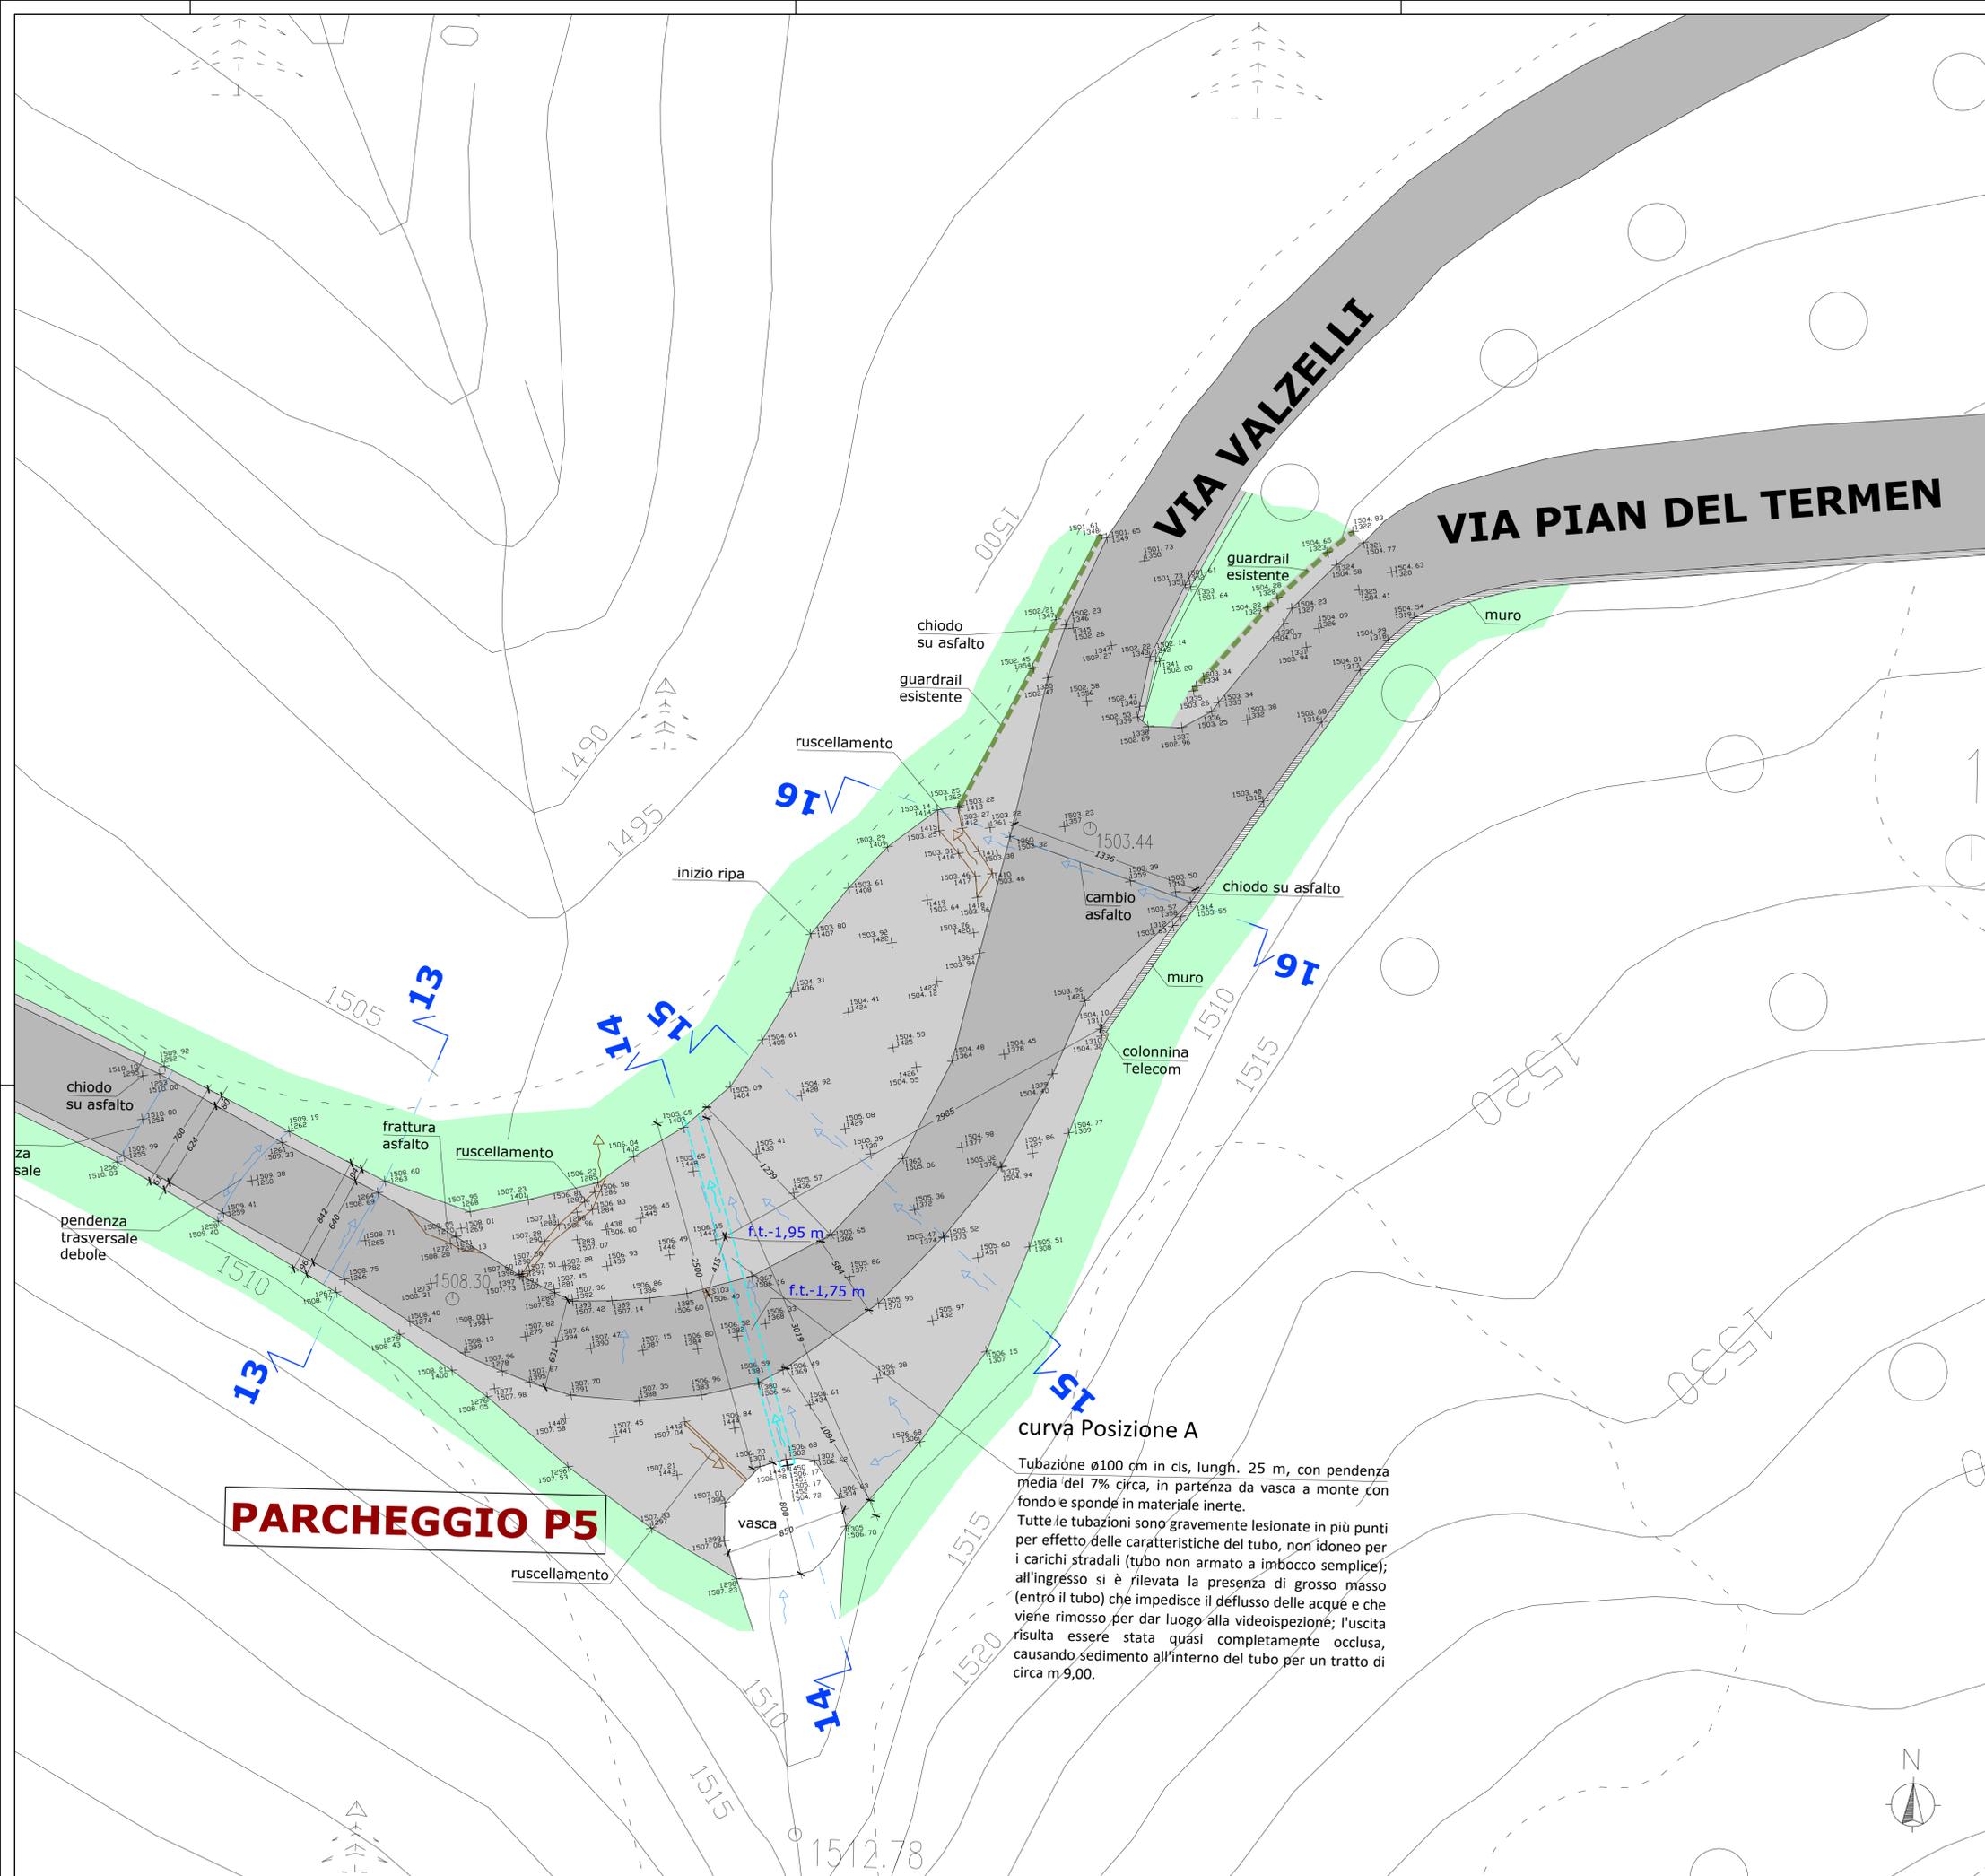
curva Posizione A

Tubazione $\phi 100$ cm in cls, lungh. 25 m, con pendenza media del 7% circa, in partenza da vasca a monte con fondo e sponde in materiale inerte.
Tutte le tubazioni sono gravemente lesionate in più punti per effetto delle caratteristiche del tubo, non idoneo per i carichi stradali (tubo non armato a imbocco semplice); all'ingresso si è rilevata la presenza di grosso masso (entrò il tubo) che impedisce il deflusso delle acque e che viene rimosso per dar luogo alla videoispezione; l'uscita risulta essere stata quasi completamente occlusa, causando sedimento all'interno del tubo per un tratto di circa m.9,00.
